NATIONELL
MILJÖÖVERVAKNING
PÅ UPPDRAG AV
NATURVÅRDSVERKET

Rapport

Screening av betongtillsatser

Naturvårdsverket

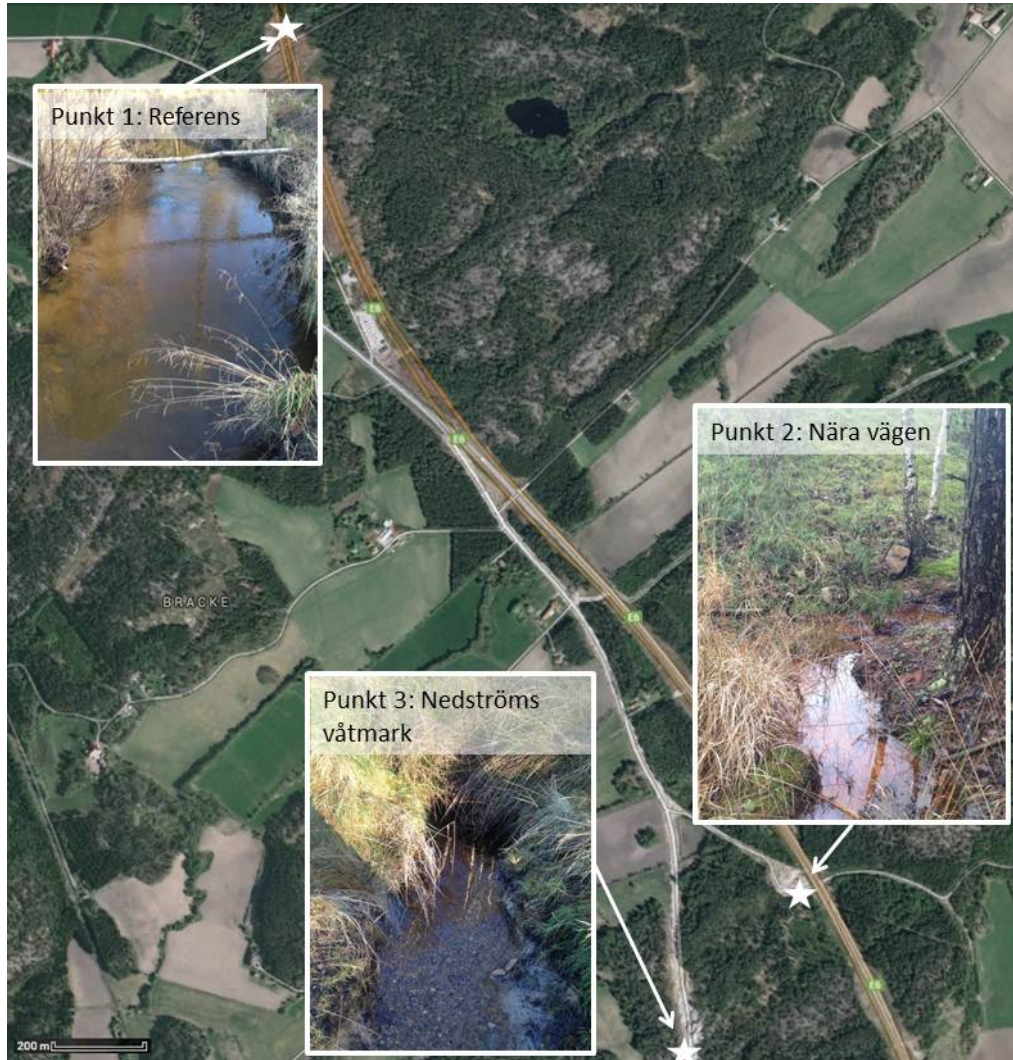
Figur 1. För att undersöka läckage och spridning av betongtillsatser från väggkroppen togs prov på tre punkter. Punkt 1 är en uppströms belägen referens som inte påverkas av den återvunna betongen. Punkt 2 är vald för att vara så nära den återvunna betongen som möjligt. Punkt 3 är belägen ca 300 m från väggkroppen med betong.

I samband med bygget av ny motorväg norr om Tanumshede revs en bro. Betong från bron tillvaratogs och krossades för att användas i vägbanken för en ny bro över E6. Betongplattan i bron gjöts 1995 och betongen revs upp under försommaren 2010 och lades direkt i den nya vägkroppen. Betongen ligger nu under asfaltsytan och över grundvattennivån. Vid lokalen togs två prover från potentiellt förorenade punkter samt ett referensprov. Potentiellt förorenade prover togs på två avstånd från den återvunna betongen (Figur 1). Den ena punkten valdes för att vara så nära betongen som möjligt (Punkt 2), med maximal chans att komma upp i höga halter. Den andra punkten placerades nedströms den våtmark som tog emot vatten från vägen (Punkt 3). Referensprovet togs längre norrut i anslutning till vägbana där återvunnen betong ej använts (Punkt 1).

Vid de tre provpunkterna togs dubbelprover vid två tillfällen för att fånga upp en del av den möjliga variationen. Provtillfällena valdes för att representera förutsättningarna för läckage under olika årstider. Provtagningarna utfördes 2012-11-08 samt 2013-06-25.

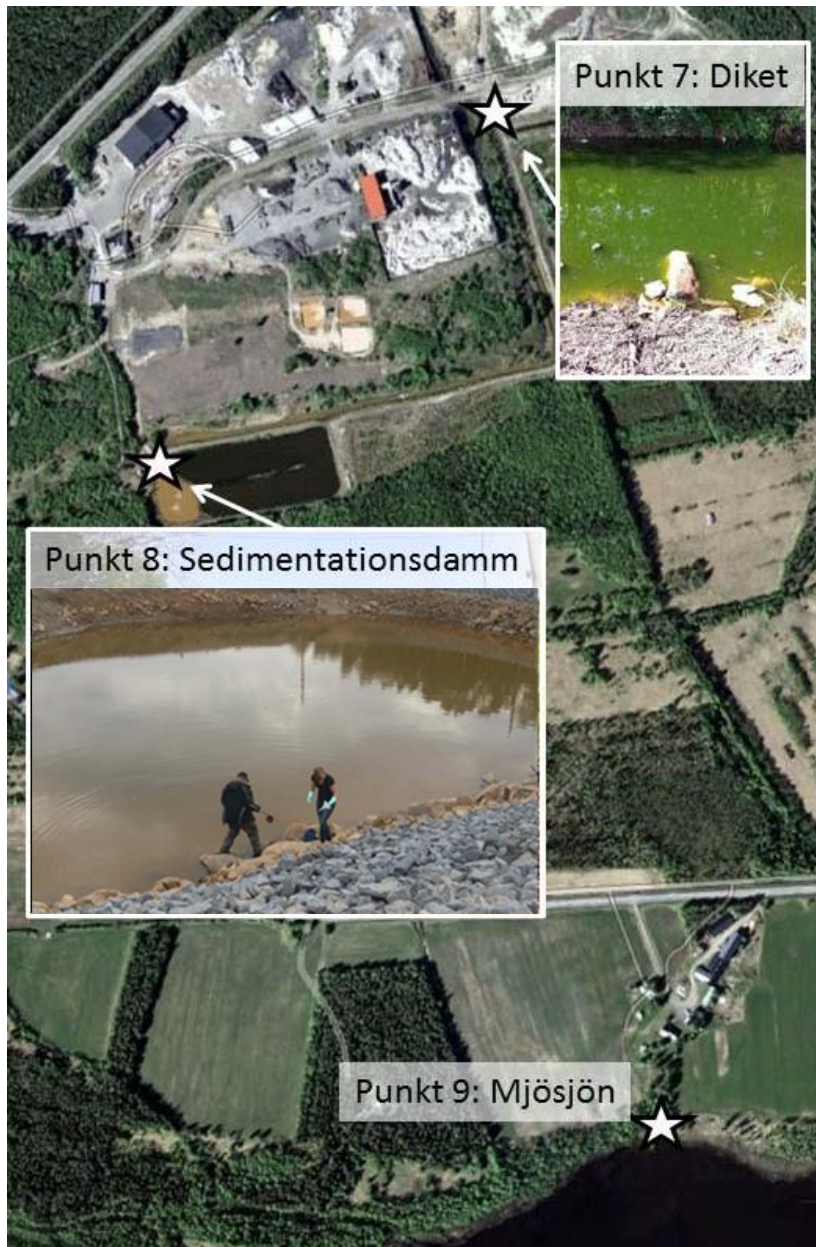
Figur 3. Vid Brännkläppens avfallsanläggning togs tre prover, varav två på deponiområdet och en i Mjösjön som är recipient för lakvatten från deponin.

Provtagningspunkterna var belägna i ett lakvattendike på deponin (Punkt 7), i en

sedimentationsdamm (Punkt 8) samt i recipienten (Punkt 9). Recipienten var den sjö (Mjösjön) dit lakvatten från deponin når efter att ha passerat en våtmark.

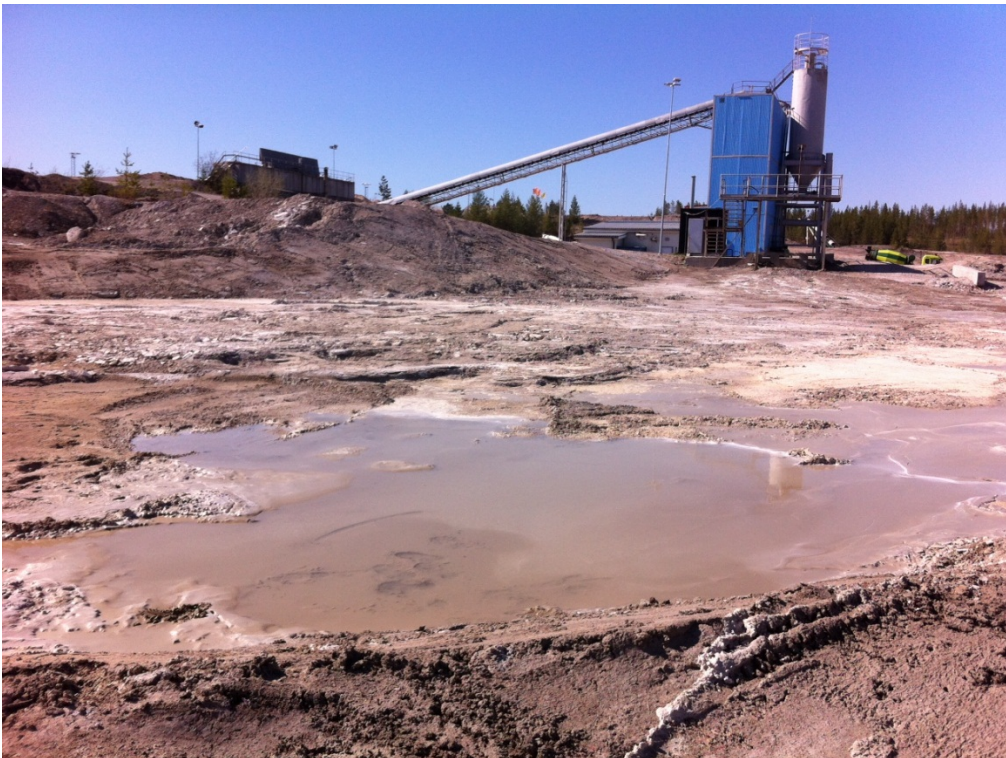
Figur 4. Provtagningspunkt vid Skanskas anläggning i spoldamm där vattnet från betonglastbilarna samlas efter rengöring av lastbilarnas betongtankar.

Luleåområdet. Betongen körs ut med betonglastbilar. Dessa rengörs varje dag vid avslutning av arbetspassen. Provtagningen skedde i en spoldamm (Punkt 10) där vattnet från betonglastbilarna samlas efter rengöring av lastbilarnas betongtankar. Vid provtagningen hade rengöringen av tankarna inte påbörjats för dagen, vilket betyder att det var vatten från dagen innan som fanns kvar i dammen. Skanska har tillhandahållit säkerhetsdatablad för portlandcement och använda tillsatser för att möjliggöra en jämförelse av mätresultat med de ämnen som används i betongtillverkningen.
